## Equipamiento ortésico-protésico no convencional Descripción de cuatro casos

A. E. Giorgetti, R. L. Moyano.

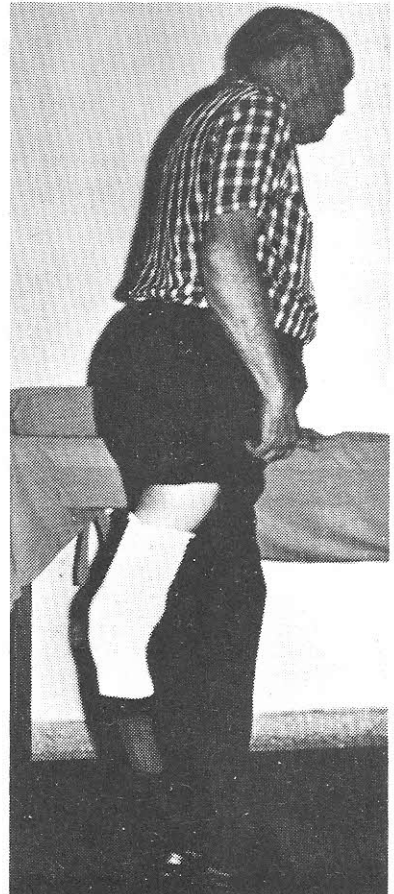
**Caso Nº 4:** (Figura 4). Varón de 63 años, monoparesia inferior derecha secuela de poliomiélitis, insuficiencia cuadriceps grave y gran recurvatum de rodilla que le impide la bipedestación y marcha, tanto por el desequilibrio que genera como por el síndrome doloroso secundario.

**FIGURA 4:**  
A - Grave recurvatum de rodilla.

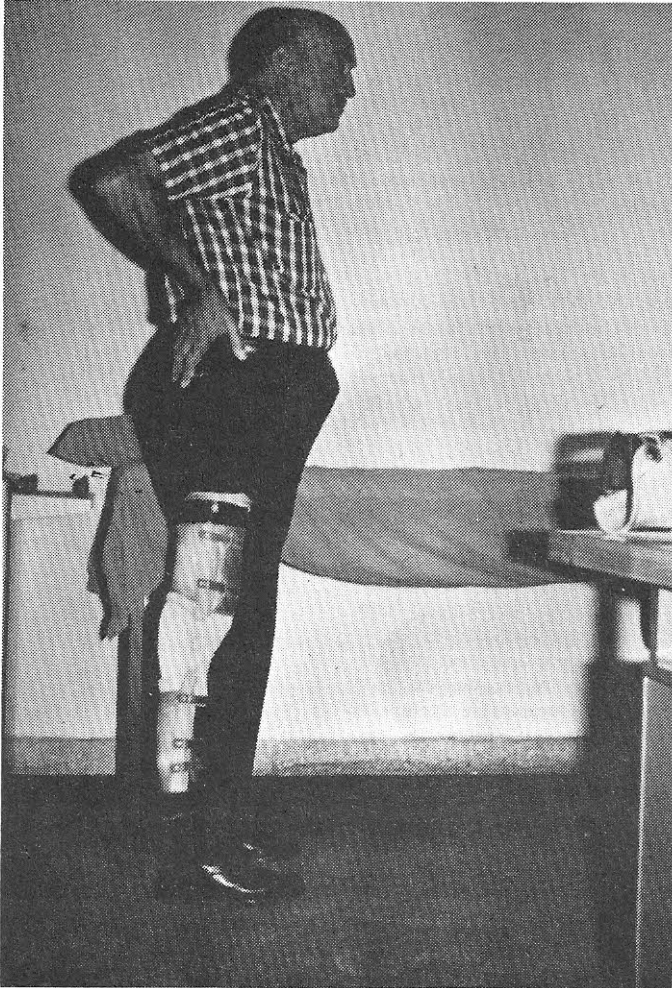
C - Elemento ortésico-protésico colocado.

**Equipamiento:** Se confecciona el aparato ortésico mediante dos barras laterales paralelas que toman desde tercio medio de la tibia hasta el tercio medio del muslo, articuladas a nivel de la rodilla con un tope posterior a 180° y anterior libre. Para lograr el sostén de la carga del peso del cuerpo y la mecánica de la marcha, los arcos posteriores fueron confeccionados en polipropileno (material termoplástico), tomando una mayor superficie tanto a nivel de la pantorrilla como del muslo. Se confeccionó un tercer elemento de contención posterior, en material blando, acolchado, para permitir la flexión sin llegar a comprimir los elementos nobles del hueso poplíteo.
